Dipl.-Ing. Werner Becker

Haftpflichtgutachten Nr. 0218219S

R E P A R A T U R - K A L K U L A T I O N NR 0218219S

FABRIKAT : BMW
 HAUPTTYP/UNTERTYP : 3-ER REIHE (E21) / 315
 MOTORART/HUBRAUM/LEISTUNG : OTTO / 1563 CCM / 55 KW

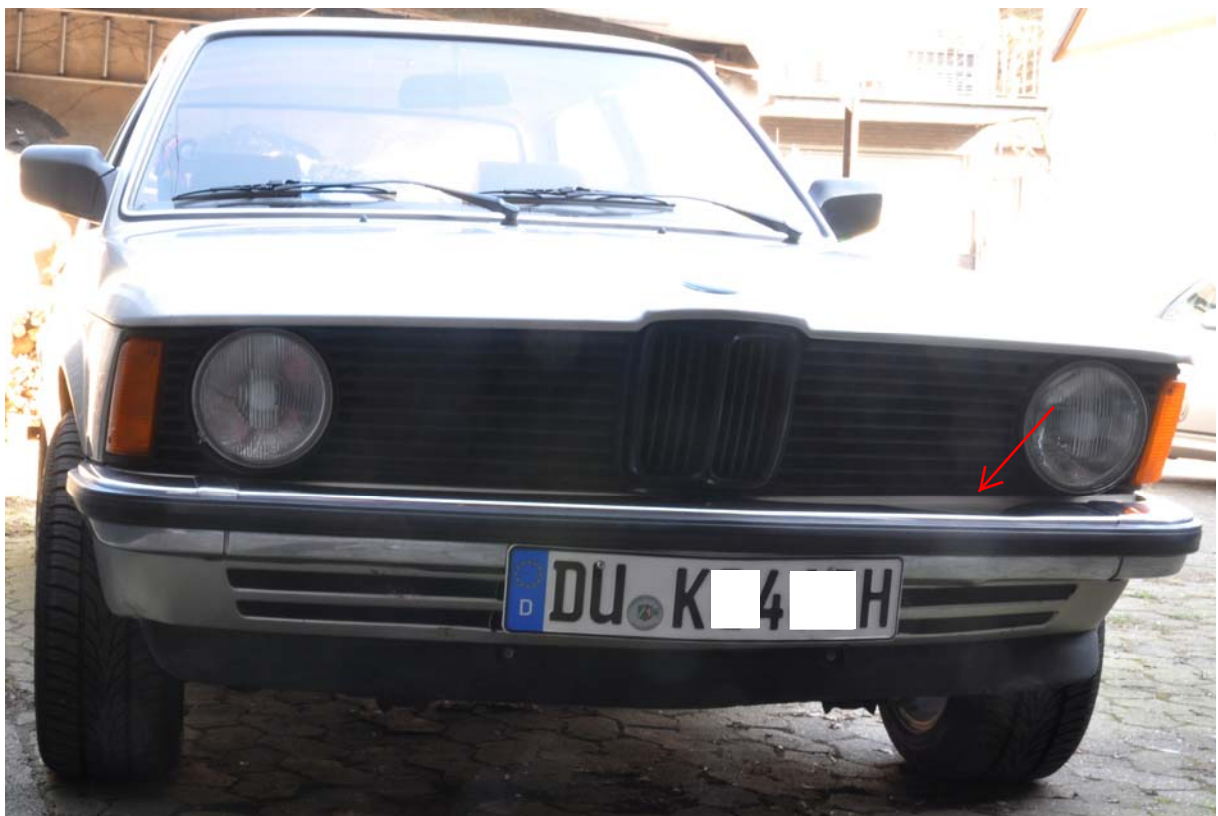
Mittelteil der Stossstange oben links verzogen

ARB.POS.NR/ LEIT-NR	INSTANDSETZUNGS-/EINZEL-/VERBUNDARBEITEN	KL	AW	ARB.- PREIS
41 35 000	SEITENWAND V L AB-/ANBAUEN UMFASST: FRONTZIERGITTER SEITL UND STOSSSTANGE V AB-/ANBAUEN	3	22	215.42
51 13 040	FRONTZIERGITTER SEITL R AUS-/EINBAUEN	3	3	29.38
41 33 081)	FRONTVERKLDG UNTERTEIL AB-/ANBAUEN (BEIDE FRONTZIERGITTER SEITL UND STOSS- STANGE V ABGEBAUT)	3	3	29.38
51 11 511	STOSSSTANGE MITTELTEIL V ERSETZEN (STOSSSTANGE ABGEBAUT)	3	6	58.75

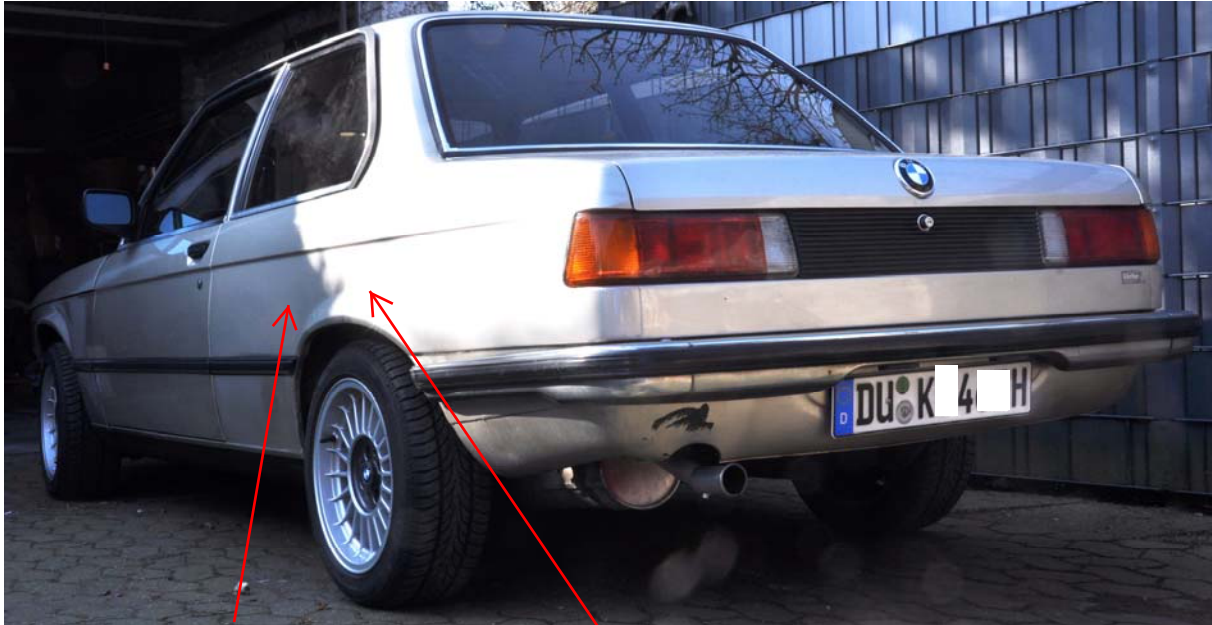
Das beschädigte Fahrzeug wurde am 21.02.2018 vor der Garage des Fahrzeughalters (H..... Str. .. , 47... Duisburg) im nicht zerlegten Zustand besichtigt. Der Rangierplatz auf dem Garagenhof war begrenzt, so dass ein Umsetzen des Fahrzeugs nicht möglich war. Dieses Umsetzen wäre wegen der starken Sonneneinstrahlung für die Erstellung der Fotos hilfreich gewesen. Die sichtbaren Schäden wurden festgestellt und protokolliert. Weiteres zum Schadenshergang ist mir nicht bekannt. Der Auftraggeber gab keine reparierten Vorschäden an. Die Bereifung war verkehrssicher. Die Fahrzeugdaten wurden dem Fahrzeugschein entnommen und am Fahrzeug kontrolliert. Die Anzahl der Vorbesitzer gab der Auftraggeber mit 2 an. Als Altschäden wurden die in der Fotodokumentation aufgezeigten Dellen und Spachtelreparaturen festgestellt.

Fahrzeug weist kleinere Dellen und Spachtelstellen auf

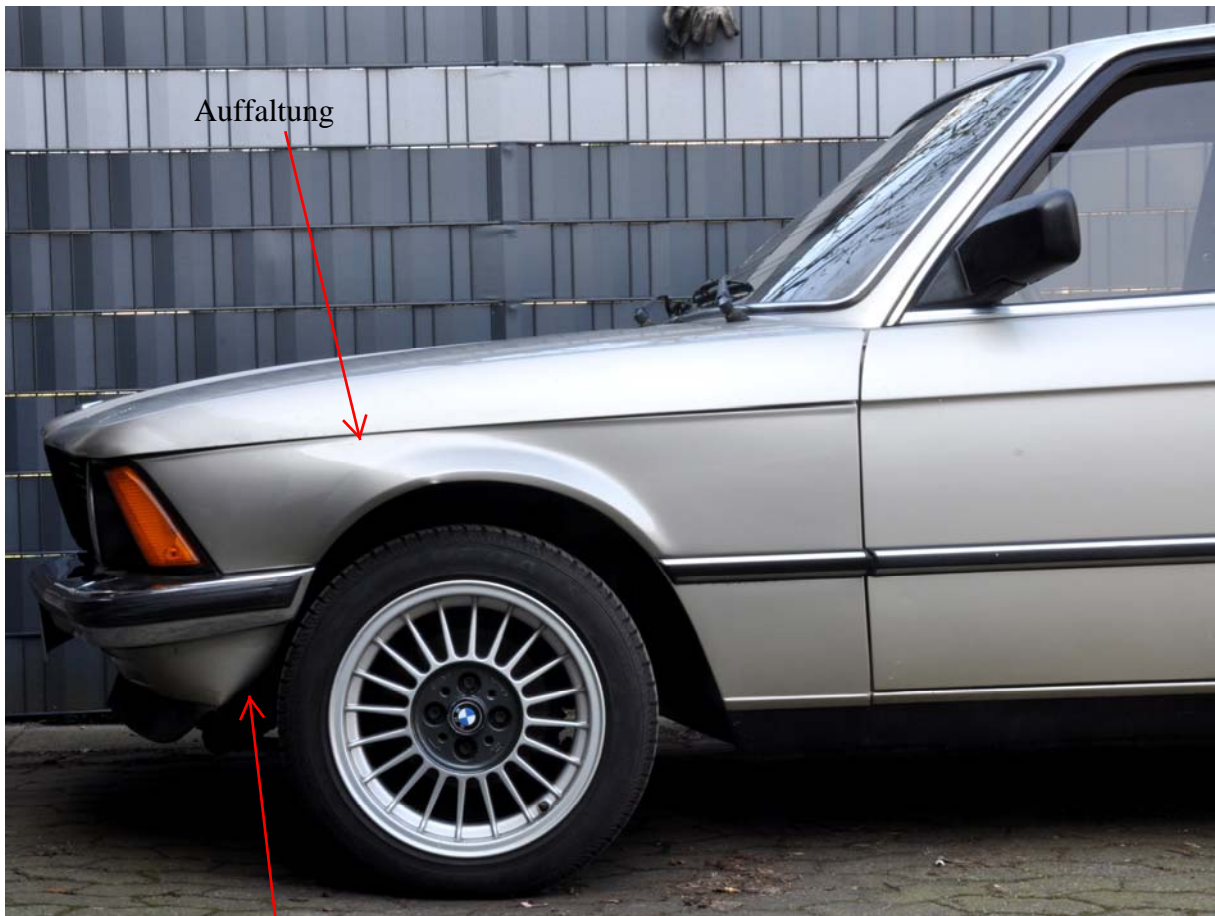
Frontschürze eingezogen

Stossstange leicht nach oben verdreht

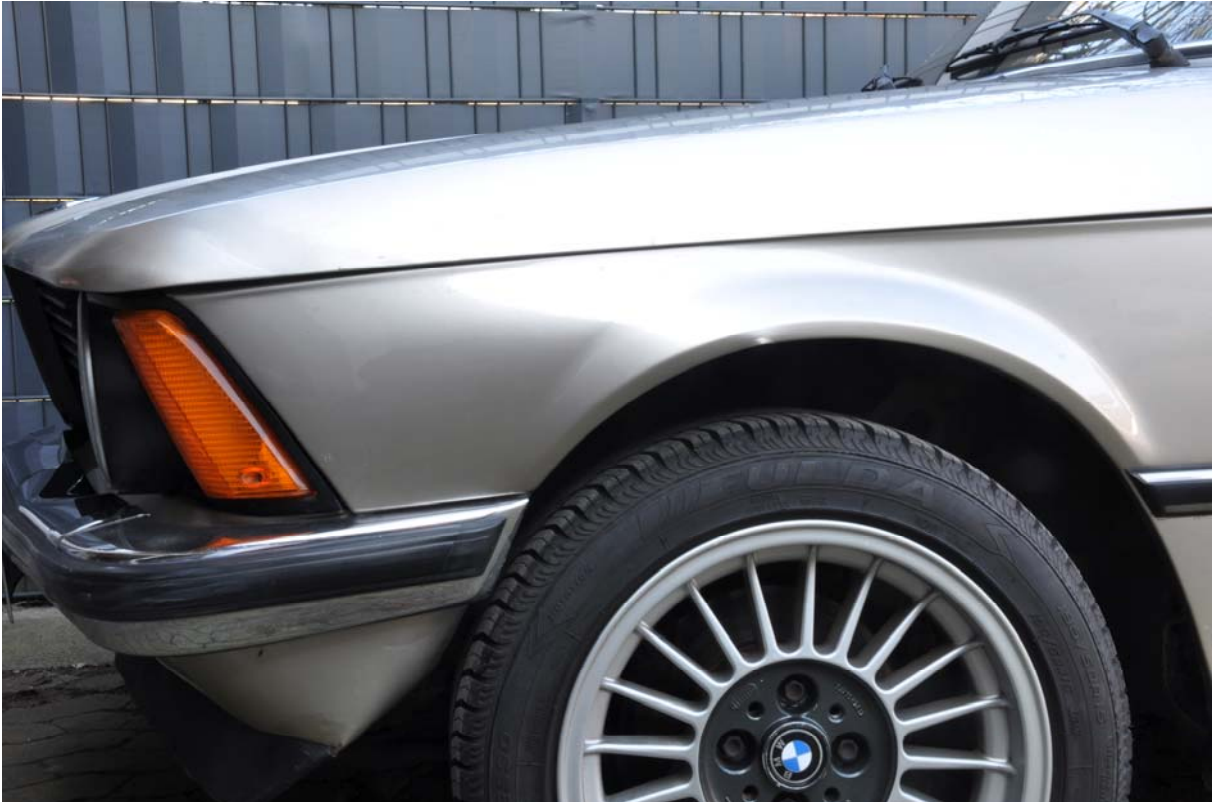
Ansetzspuren des Stossstangenseitenteils am Reifen ohne signifikante Beschädigungen feststellbar
